Stadt Tittmoning
Stadtplatz 1
84529 Tittmoning

Sanierungsfahrplan für kommunale Liegenschaften

Tittmoning

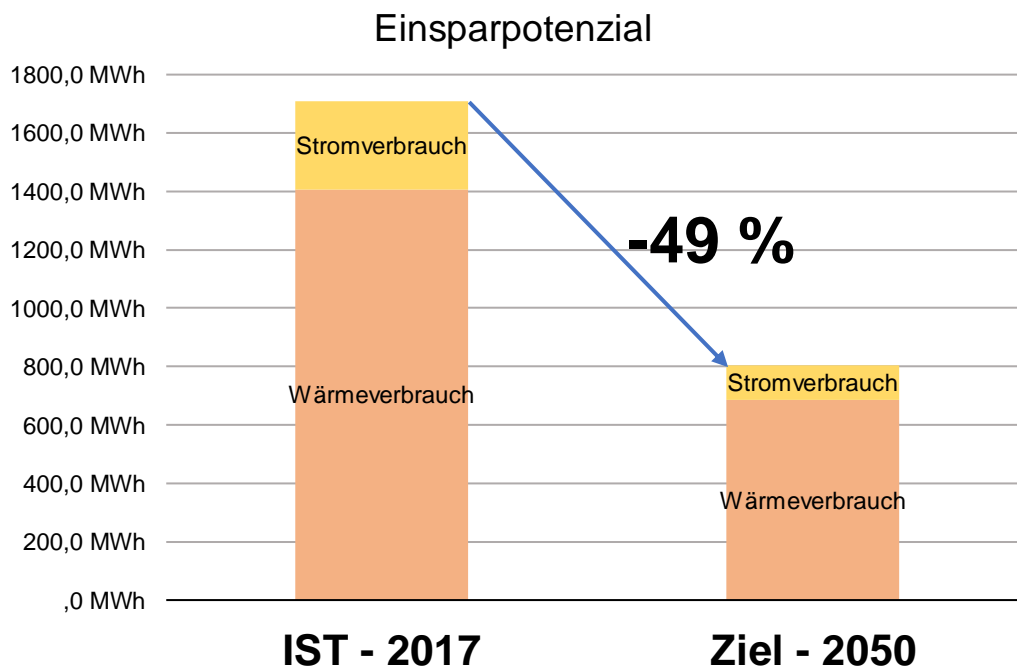
Die betrachteten Liegenschaften haben einen jährlichen Energieverbrauch (Wärme und Strom) von 1.454 MWh. Das theoretische Einsparpotential beträgt rund 59%.

Zur Ermittlung des Energiebedarfs der Gebäude nach einer Sanierung wurden für den Wärmeverbrauch ein Wert von 40 kWh pro m² und Jahr angesetzt. Dies entspricht etwa dem KfW-Effizienzhaus 40 Standard. Bei Denkmalsgeschützten Gebäuden (Burg, Rathaus, Braugasthof, Haus des Gastes) wurde ein höherer Wert angesetzt. Für den Stromverbrauch wurde der Vergleichswert der jeweiligen Gebäudekategorie angesetzt.

IST - 2017	Ziel - 2050
Wärmeverbrauch	1.407 MWh	686 MWh
Stromverbrauch	302 MWh	178 MWh
Summe	1.710 MWh	864 MWh
Einsparung		845 MWh
%-Einsparung		49%

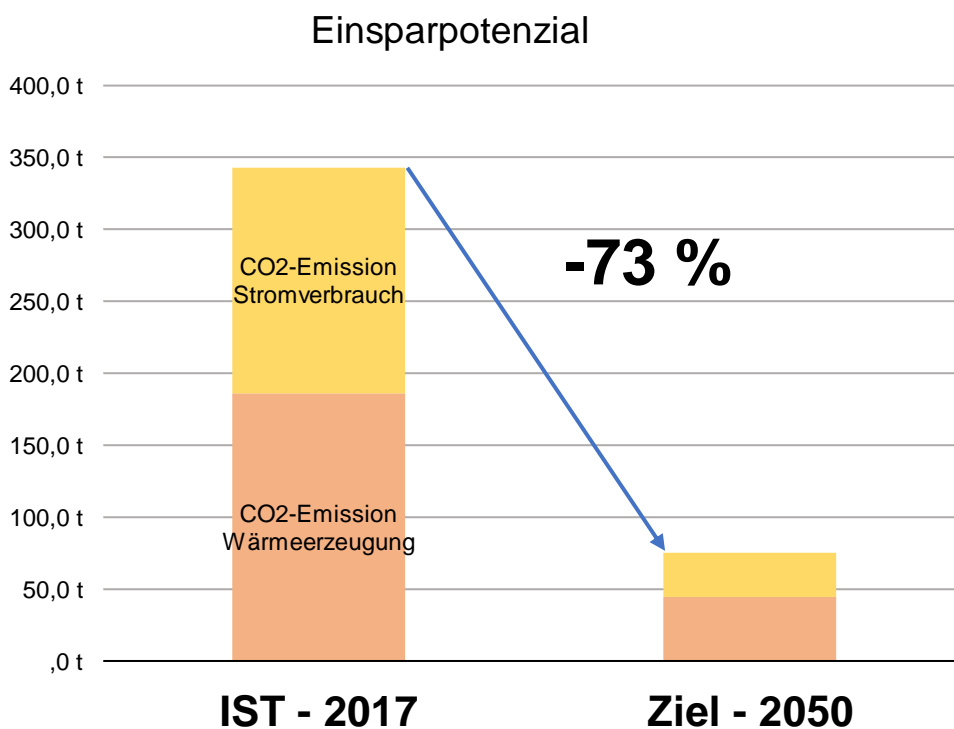
Durch die Verringerung des Wärme- und Stromverbrauchs kann außerdem der CO₂-Ausstoß vermindert werden. Durch den Umstieg von fossilen Brennstoffen auf Biomasse können die CO₂-Emissionen noch weiter gesenkt werden. Durch den Energieverbrauch der betrachteten Liegenschaften wird ein CO₂-Ausstoß von 343 Tonnen verursacht, das theoretische Einsparpotential liegt bei 78%. Abhängig vom Sinken des CO₂-Emissionsfaktors bei Strom kann die theoretische Einsparung noch höher sein.
